平成30年度

美里町コミュニティ施設
長寿命化計画（案）

宮城県 美里町 まちづくり推進課

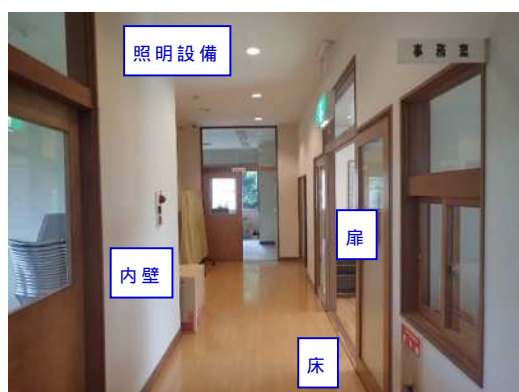
写-1.2.1 耐用年数が異なる部材や設備
(下小牛田コミュニティセンター)

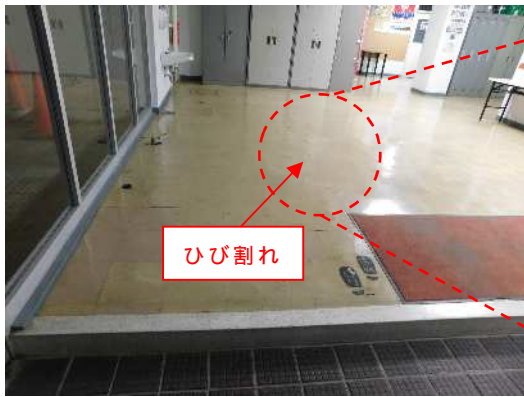
点検の結果、中央コミュニティセンターは、築年数が40年以上経過しており、建築物内部や設備は経年劣化が進行しています。特に設備については停止等の機能不全が生じる可能性があります。

写-2.2.1 床(ひび割れ)【D判定】
(中央コミュニティセンター)

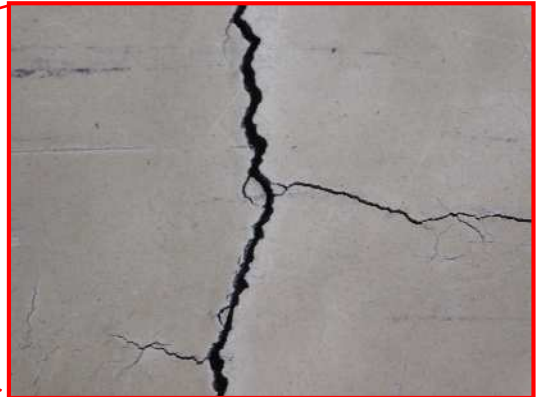
写-2.2.2 床(ひび割れ)拡大写真
(中央コミュニティセンター)

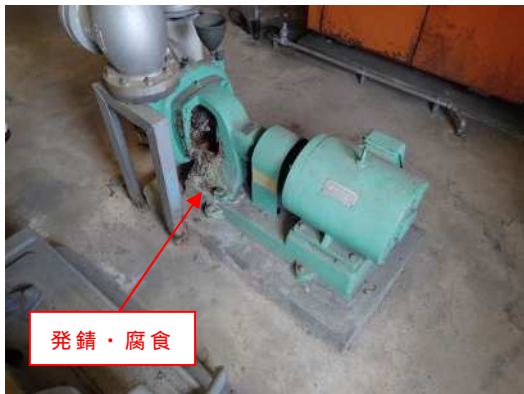
写-2.2.3 ポンプ(発錆・腐食)【D判定】
(中央コミュニティセンター)

中央コミュニティセンター	外壁塗装に水ぶくれ発生。内壁に雨漏り発生。地下貯水槽のポンプが1基のみであり、故障時の予備機能が無いこと(法的には問題無いが、機能的に課題あり)。
本小牛田コミュニティセンター	特になし
中埴コミュニティセンター	特になし

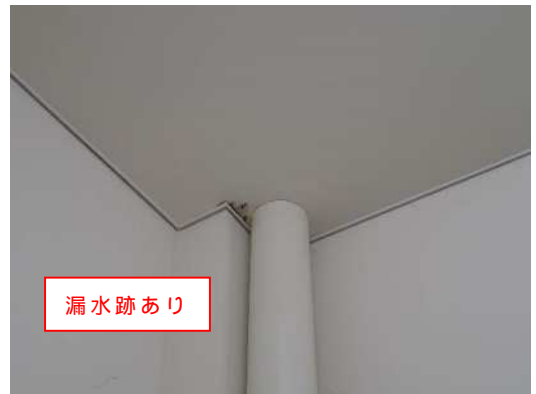
写-2.2.4 天井(漏水跡)【C判定】
(駅東地域交流センター)

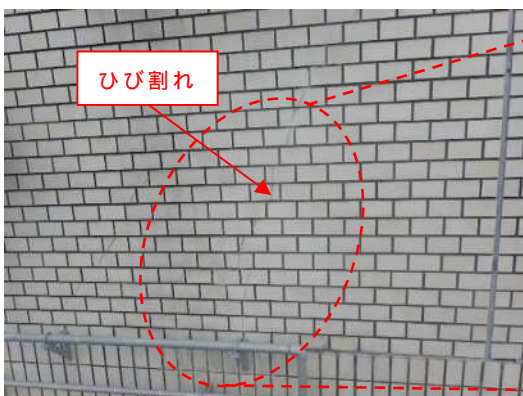
また、農村環境改善センターにおいては、建築物外部のひび割れが生じており、修繕が必要な劣化が確認されました。

写-2.2.5 タイル(ひび割れ)【D判定】
(農村環境改善センター)

農村環境改善センター	正面玄関の風除室天井から雨漏りがある。外壁の劣化により、タイルと下地に空間があり。多目的ホールの冷房機(2台)故障。ボイラー電源が不良により仮設の状態。男子トイレ・小便器フラッシュバルブの3ヶ所故障(作動不良)。トイレ止水栓の設置(交換・補修作業に止水できず)。玄関足洗いの漏水修理。操作盤内のマグネット・スイッチスケールによる異音(2ヶ所)。非常用照明の再点検(カドニカ電池パックの交換、2階左階段)。ダウンライト照明の照度不足。排水管の詰り。開口部ゆがみ。外装タイル剥がれ。
青生コミュニティセンター	壁紙の破損(事務室、ホール、調理室、廊下、和室)。玄関アプローチ(スロープ)の地下の空洞化。建物基礎際の沈下。駐車場の区画線の老朽化。土留：敷地北側、杭、板の腐食。建物北側調理室と多目的ホールの中で舗装が破損。玄関アプローチ基礎と舗装部(側溝)の沈下。ふれあい広場西側の防風ヒバが以前倒伏。舗装面の劣化。縁石が車の軌道上にあり見えにくい。屋根塗装の老朽化。壁の破損(事務室操作盤壁、多目的ホール北側上部、調理室北側東、廊下集会室入り口の上壁、和室1に2箇所穴あり)。多目的ホールにおいて声の聞き取りにくさ(音が反響する)。多目的ホールのビニール床膨れ。調理室勝手口柱下部の木の腐れ。事務室の床のうき(損傷が大きい部分のみ補修済)。半自動引き戸は修繕済みだが戸の閉まりが悪い。
駅東地域交流センター	扉の塗装の剥がれと枠の錆、屋根笠木シール劣化による錆(外トイレ)。鉄骨の塗装の剥がれ、インターロッキングの沈み、アスファルトのひび割れ、建物南側盛りの沈下(外構)。白網扉の破損とゆがみ、ステージのきしみ、2階点検通路縁破損、ロールカーテン外れ、テラス下の空洞化、壁の膨らみ(一部)、空調ダクト保護材の劣化(多目的ホール)。鉄骨の塗装、サッシ鍵の遊び、廊下化粧板の腐食(エントランスホール)。地下水による火災報知器の誤作動(地下ピット)。カウンターテーブルのずれ、空調の騒音(事務所)。塗り壁の剥がれ、障子・ふすまの壊れ、畳の擦れ(和室)。天井からの雨漏り(談話室・元印刷室)。転落防止ガラス壁のズレと塗装の剥がれ(階段)。収納庫の壁穴、収納庫の扉、給湯室の扉、掃除用具入れの扉外れやすい(大会議室)。扉の鍵が渋い、空調フィルター付近に点検口がない(小会議室)。

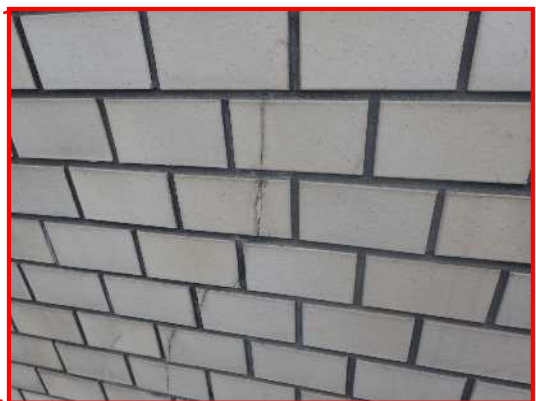
写-2.2.6 タイル(ひび割れ)拡大写真
(農村環境改善センター)
